## Bericht Netzanalyse

### Demoversorgung

Wien, 04.11.2003

Im neu gebauten Demohaus der Demo GmbH Wien, kommt es zu Ausfällen eines IGBT-Umrichters. Es werden Versorgungsspannungsausfälle der Steuerelektronik vermutet.

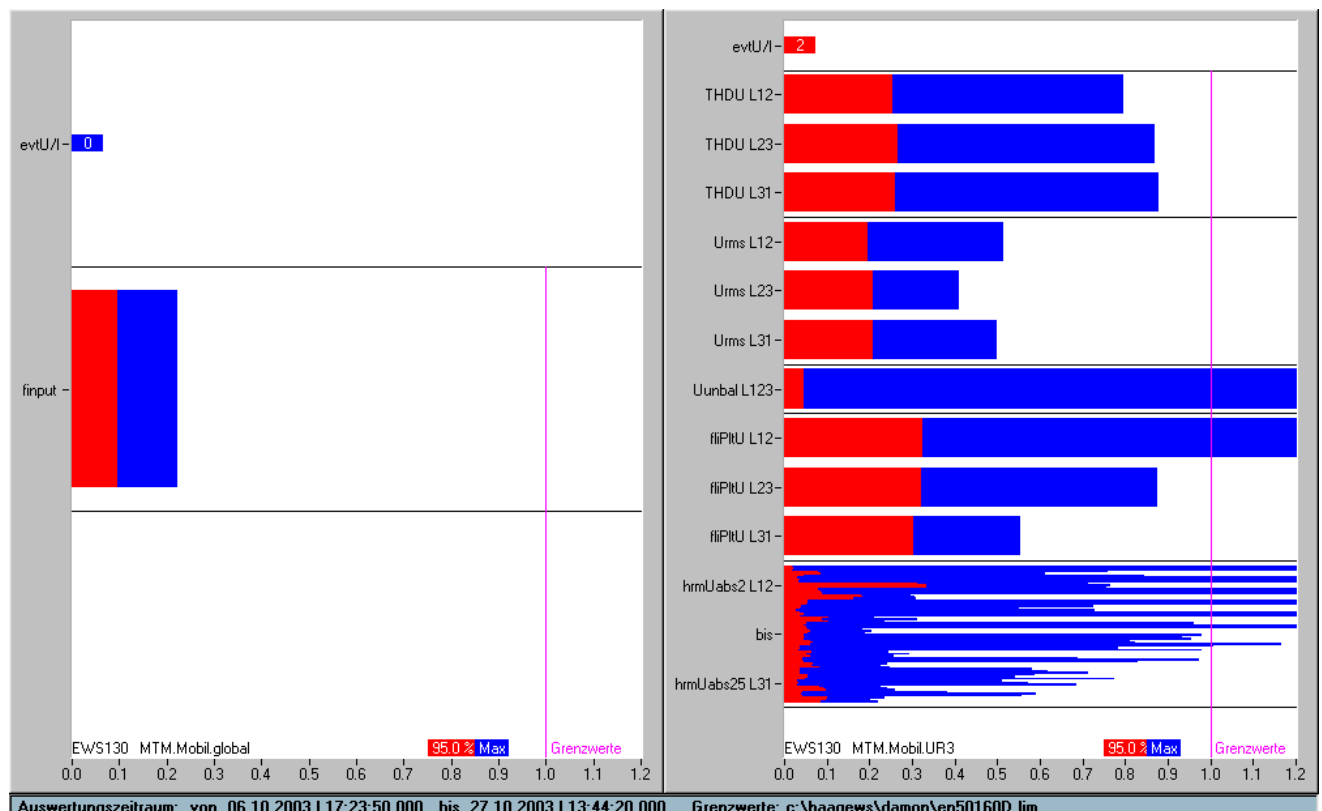
Ausgenommen einiger Ausreißer, sind alle Werte weit innerhalb erlaubter Grenzen.

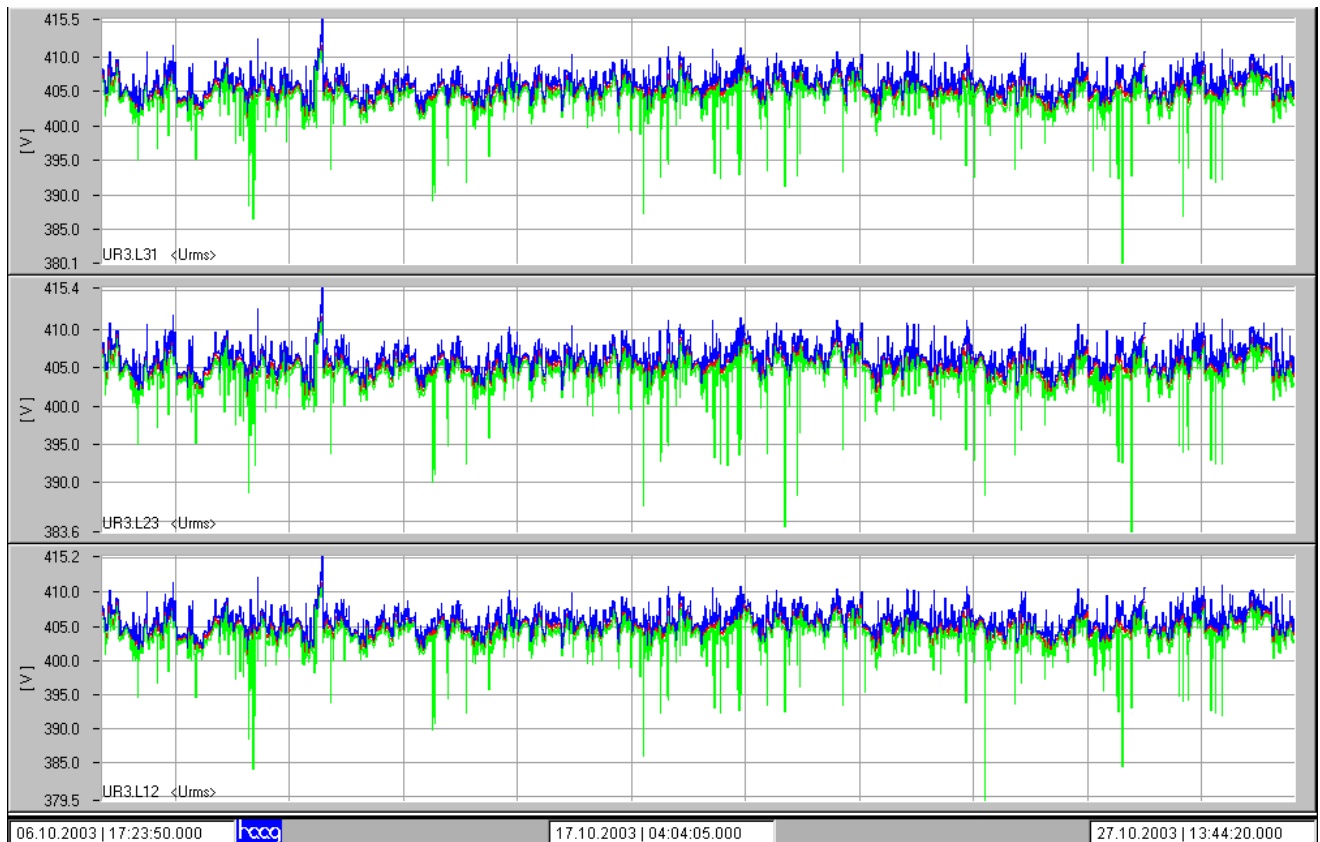
Alle Verläufe sind normal und zeigen keine Abnormitäten.

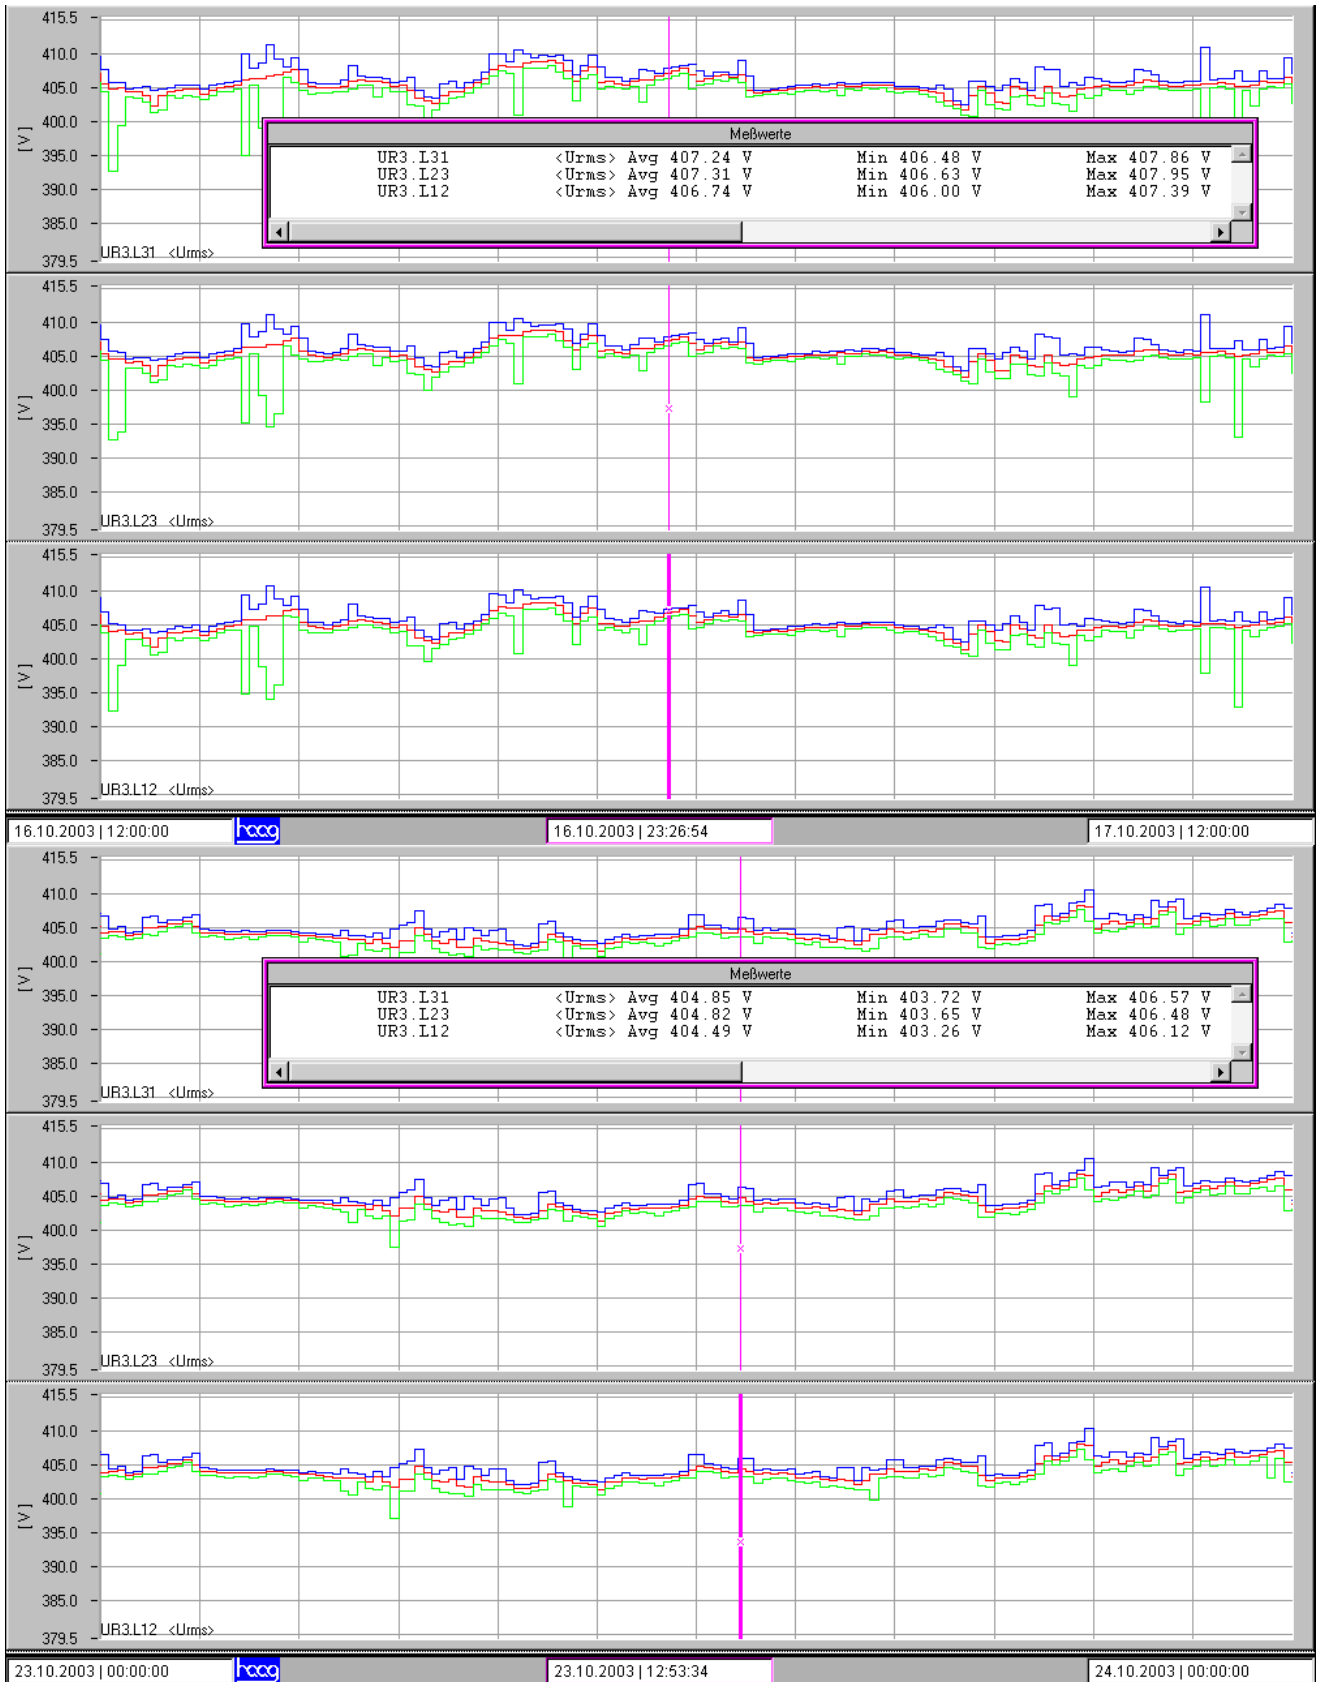
Die beiden nachfolgenden Grafiken zeigen den Zeitraum, wo die Umrichtersteuerung zurück einen Fehler protokollierte.

In beiden Fällen gab es keine Unterspannung.

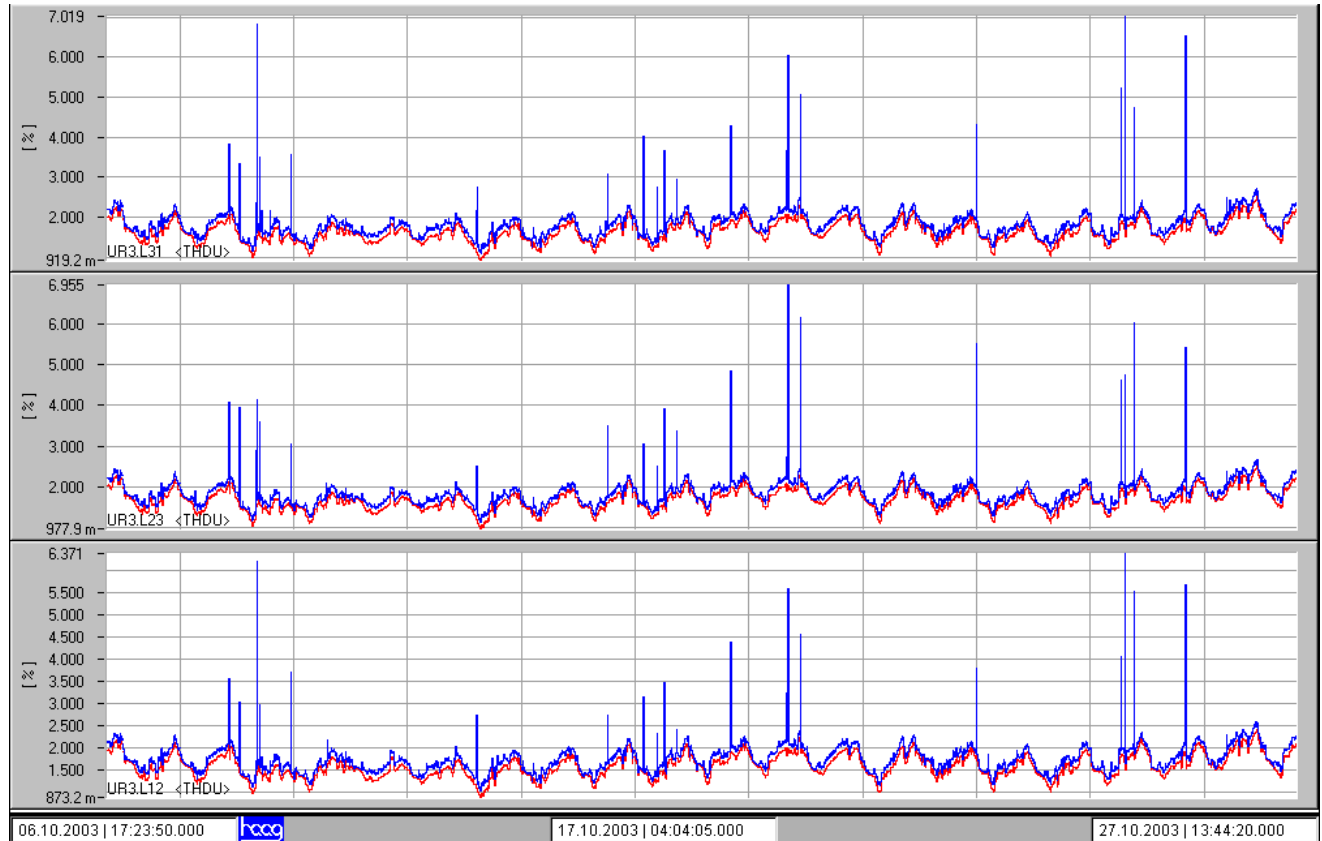
Alle Verläufe sind normal und zeigen keine größeren Abnormitäten.

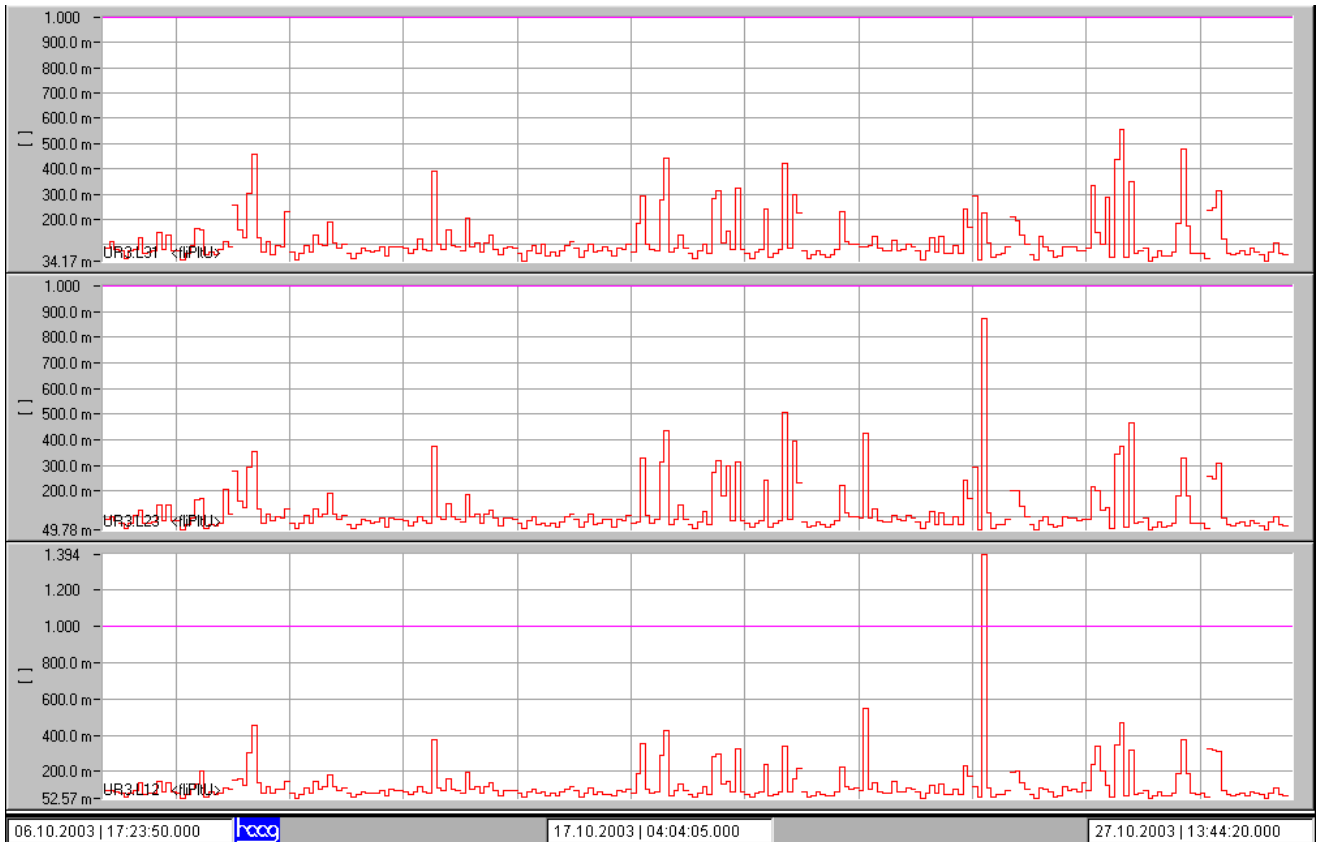
Alle Verläufe sind bewegt und es kommt einmal zu einer Grenzwertüberschreitung. Doch auch dies, kann man unter Einbeziehung des Umfeldes, als normal ansehen.

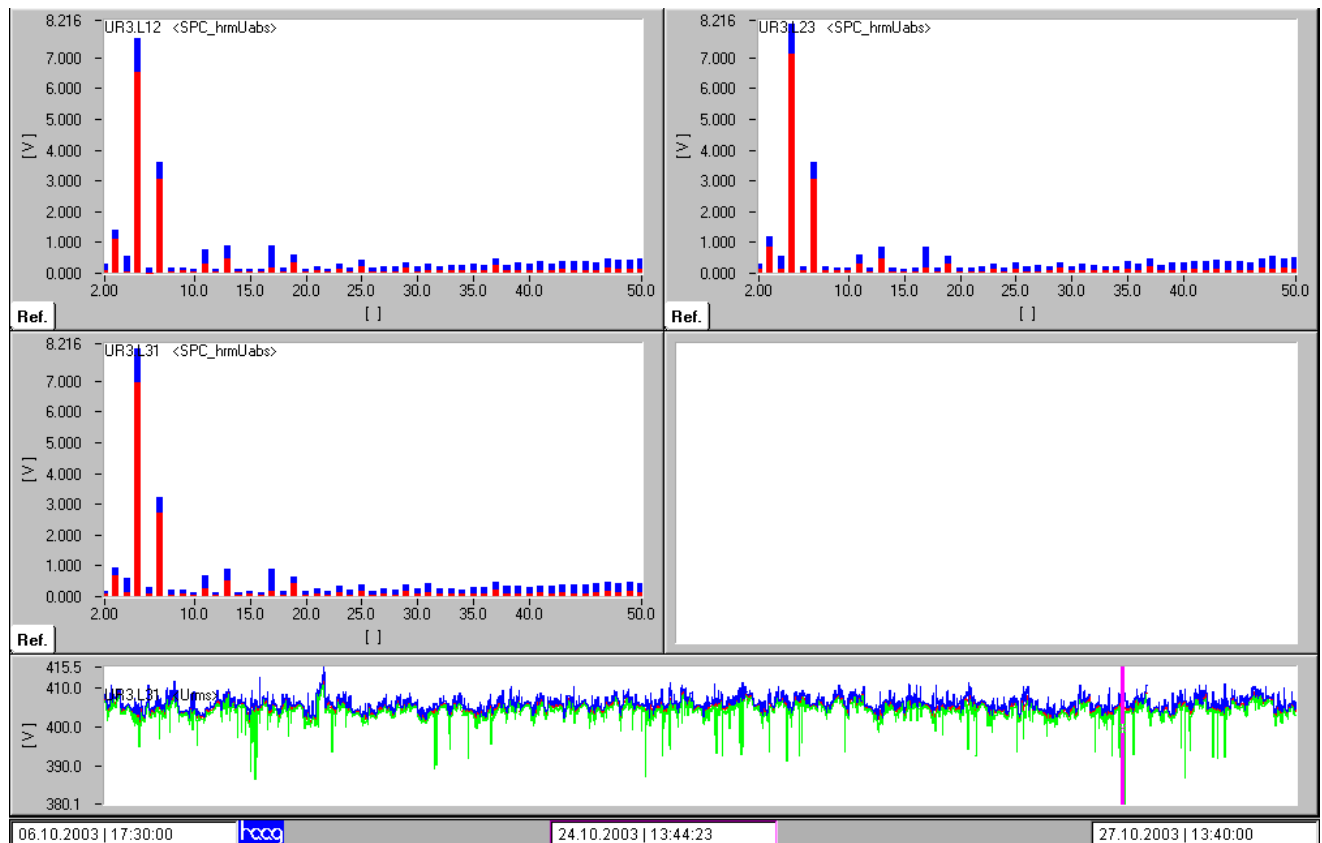
Die Oberwellen sind weit innerhalb der Grenzen.

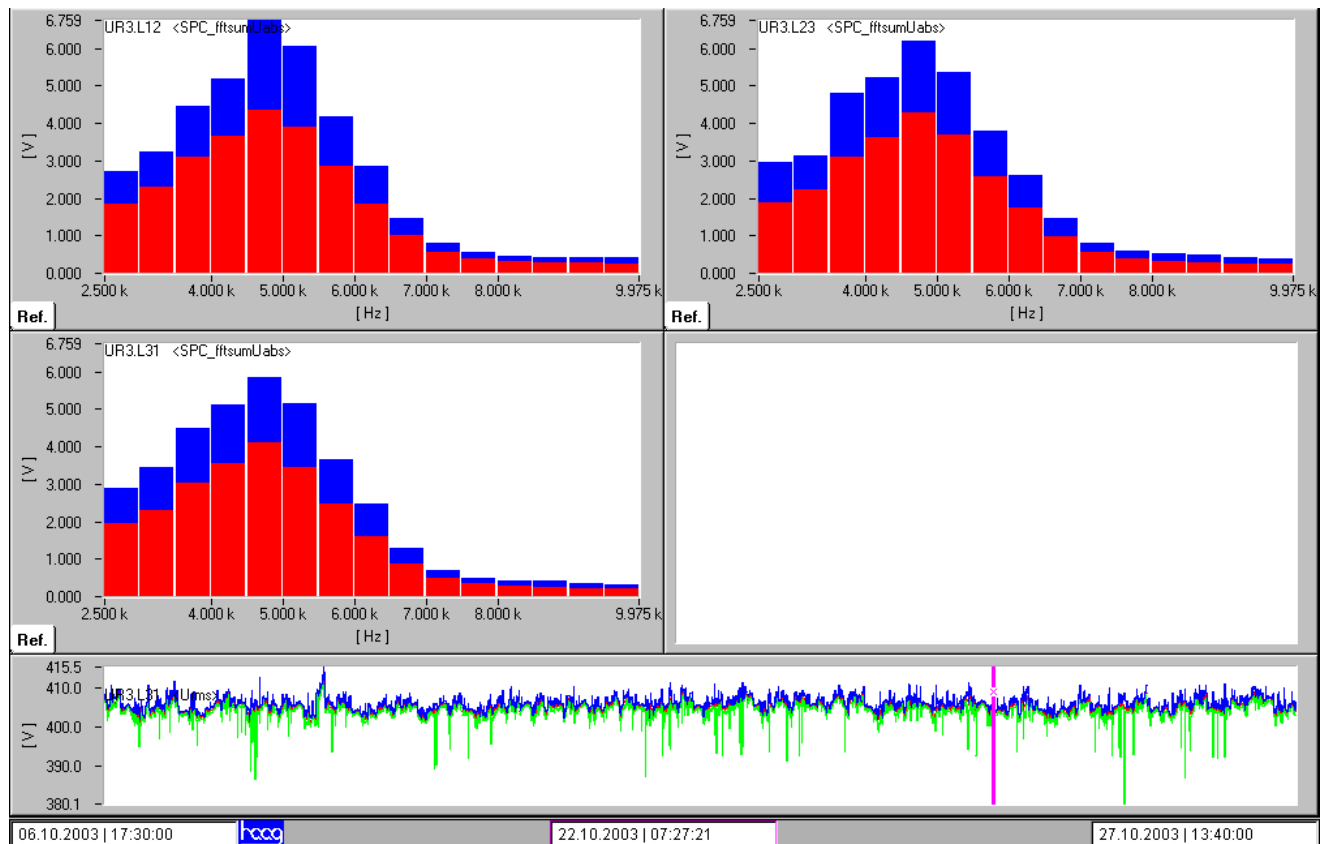
Man kann sehr gut den Einfluss der Umrichter erkennen. Die Größe der Werte ist jedoch in verträglicher Höhe.
